日吉津村通学路交通安全プログラム

～通学路の安全確保に関する取り組みの方針～

平成26年9月

日吉津村通学路安全推進会議

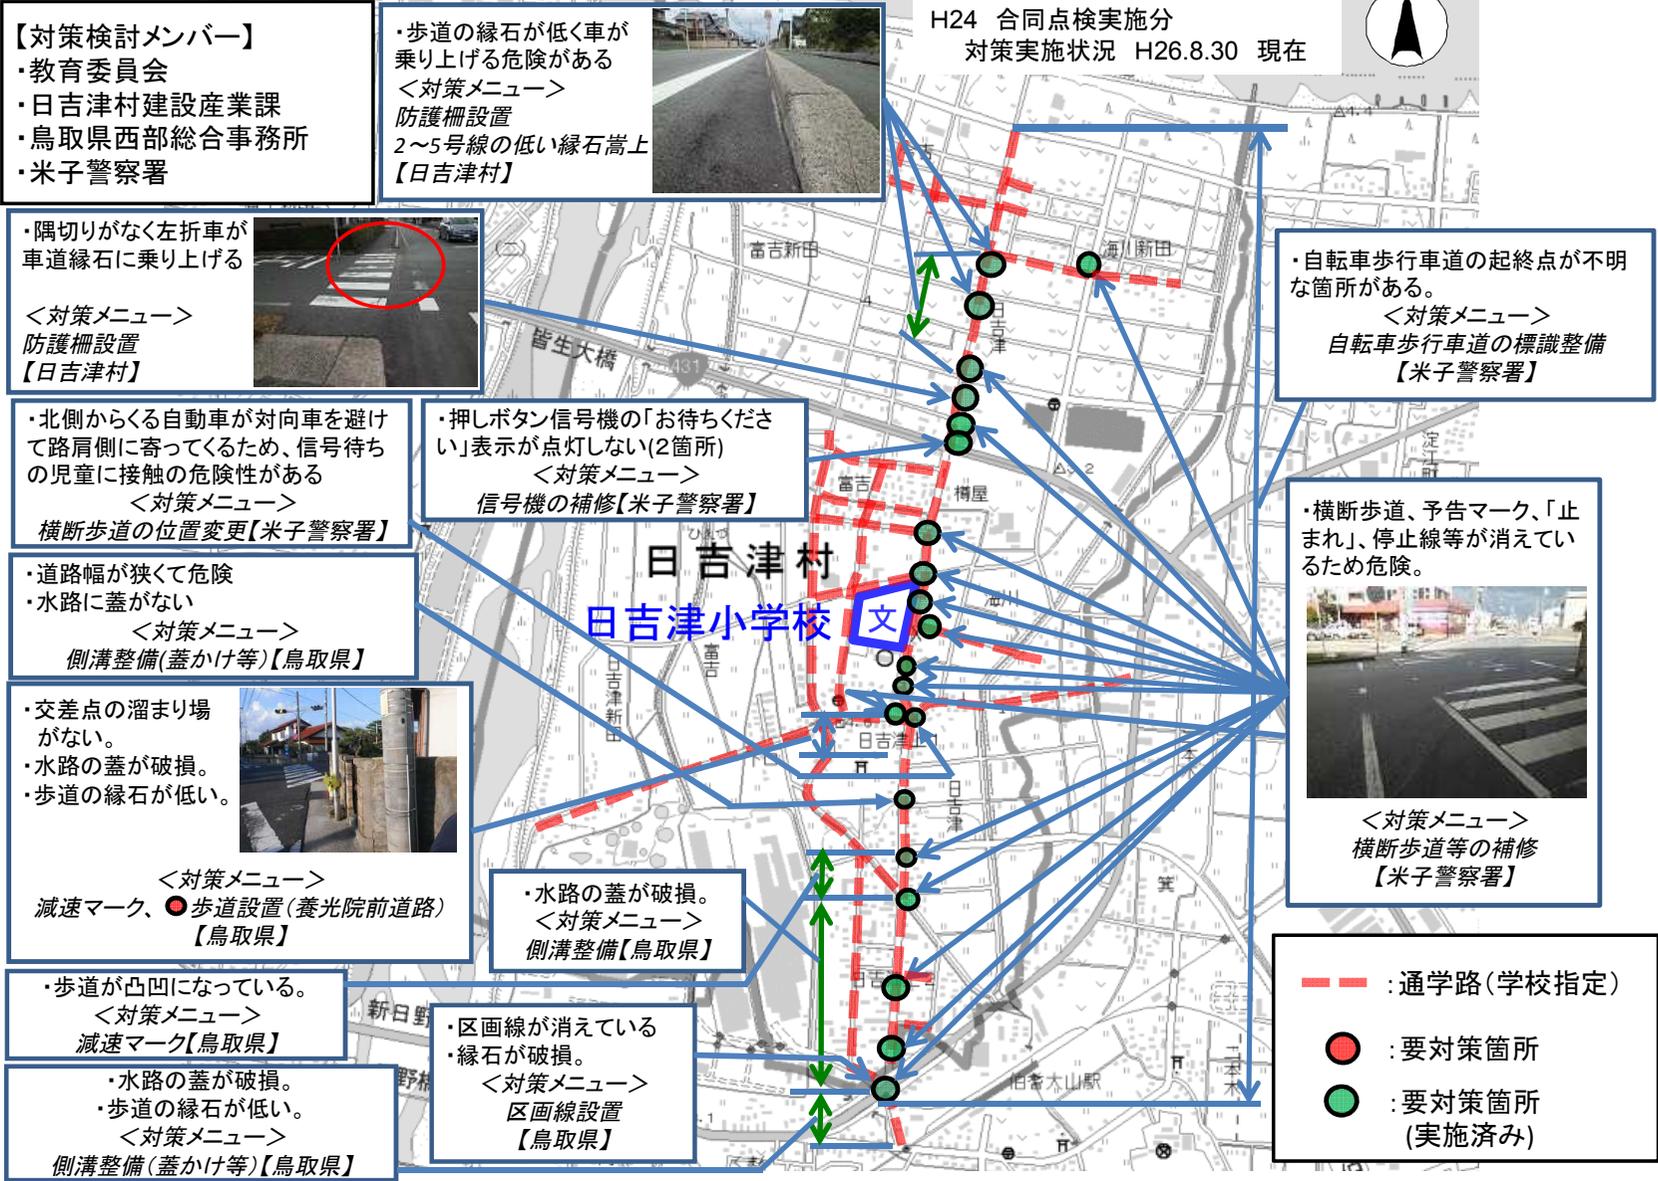
別添2

・歩道の縁石が低く車が
 乗り上げる危険がある
 <対策メニュー>
 防護柵設置
 2~5号線の低い縁石嵩上
 【日吉津村】

・隅切りがなく左折車が
 車道縁石に乗り上げる
 <対策メニュー>
 防護柵設置
 【日吉津村】

・北側からくる自動車が対向車を避けて
 路肩側に寄ってくるため、信号待ち
 の児童に接触の危険性がある
 <対策メニュー>
 横断歩道の位置変更【米子警察署】

・押しボタン信号機の「お待ちくださ
 い」表示が点灯しない(2箇所)
 <対策メニュー>
 信号機の補修【米子警察署】

・自転車歩行車道の起終点が不明
 な箇所がある。
 <対策メニュー>
 自転車歩行車道の標識整備
 【米子警察署】

・道路幅が狭くて危険
 ・水路に蓋がない
 <対策メニュー>
 側溝整備(蓋かけ等)【鳥取県】

・交差点の溜まり場
 がない。
 ・水路の蓋が破損。
 ・歩道の縁石が低い。
 <対策メニュー>
 減速マーク、●歩道設置(養光院前道路)
 【鳥取県】

・水路の蓋が破損。
 <対策メニュー>
 側溝整備【鳥取県】

・横断歩道、予告マーク、「止
 まれ」、停止線等が消えている
 ため危険。
 <対策メニュー>
 横断歩道等の補修
 【米子警察署】

・歩道が凸凹になっている。
 <対策メニュー>
 減速マーク【鳥取県】

・区画線が消えている
 ・縁石が破損。
 <対策メニュー>
 区画線設置
 【鳥取県】

・水路の蓋が破損。
 ・歩道の縁石が低い。
 <対策メニュー>
 側溝整備(蓋かけ等)【鳥取県】

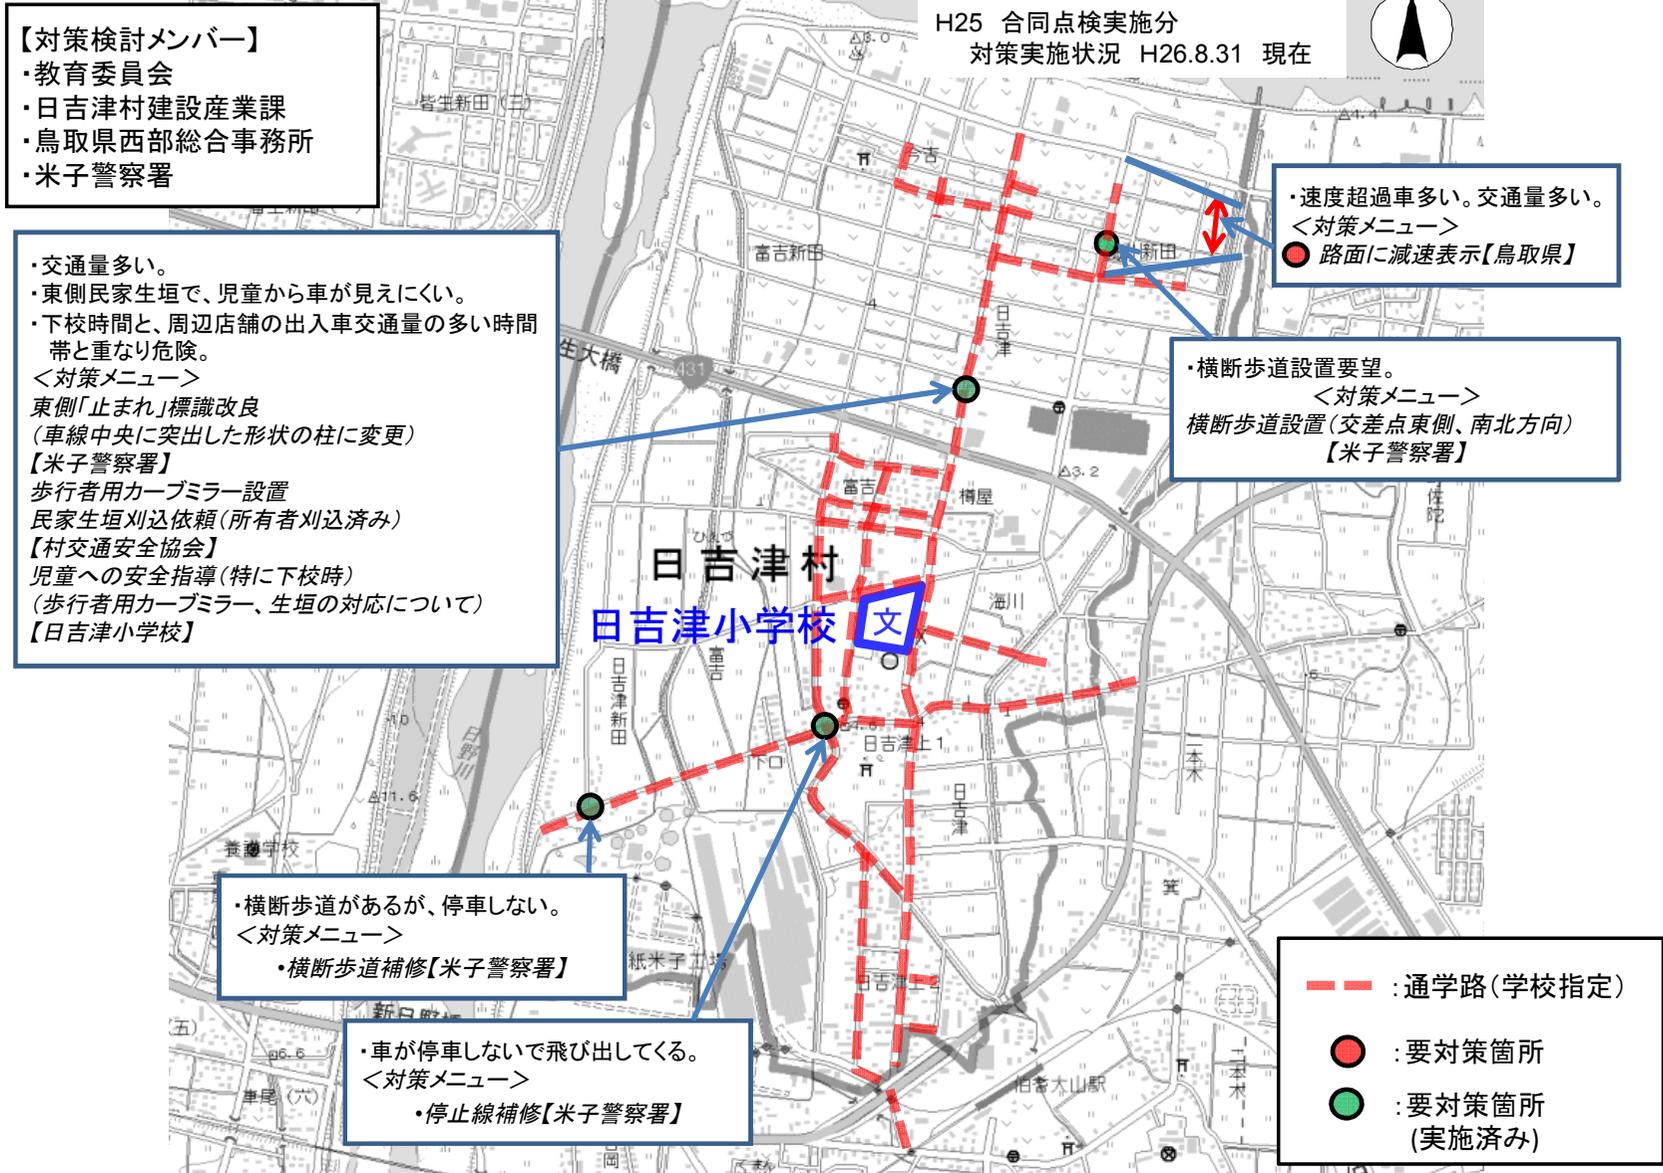
別添4

路線名	箇所名・住所	通学路の状況・危険の内容	対策内容	実施状況	事業主体
県道日吉津伯耆 大山停車場線	村道温泉線 から 村道5号線	速度超過車多い。交通量多い。	路面に減速表示		鳥取県
県道日吉津伯耆 大山停車場線	西伯郡日吉津村日吉津2561地先 村道今吉中線交差点	横断歩道設置要望。	横断歩道設置 (交差点東側、南北方向)	○	米子警察署
村道役場線	西伯郡日吉津村日吉津1343-3地先 村道2号線交差点	交通量多い。 東側民家生垣で、児童から車が見えにくい。 下校時間と、周辺店舗の出入車交通量の多い 時間帯と重なり危険。	東側「止まれ標識」改良 (車線中央に突出した形状の柱に変更)	○	米子警察署
			歩行者用カーブミラー設置 民家生垣刈込依頼(所有者刈込済み)	○	村交通安全協会
			児童への安全指導(特に下校時) (歩行者用カーブミラー、生垣の対応について)	○	日吉津小学校
村道旧国道線	西伯郡日吉津村日吉津362地先 村道宮川線交差点	車が停車しないで飛び出してくる。	停止線補修	○	米子警察署
村道旧国道線	西伯郡日吉津村富吉675-1地先 村道環状線交差点	横断歩道があるが、停車しない。	横断歩道補修	○	米子警察署
