鳥取県 日吉津村 日吉津小学校通学路対策箇所図

H24 合同点検実施分
対策実施状況 H26.8.31 現在

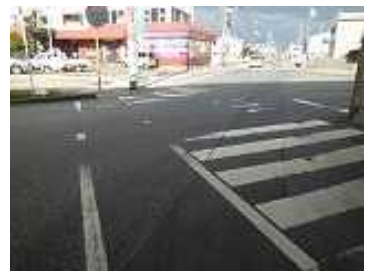
・横断歩道、予告マーク、「止まれ」、停止線等が消えているため危険。
<対策メニュー>
 横断歩道等の補修
【米子警察署】
