鳥取県 日吉津村 日吉津小学校通学路対策箇所図

【対策検討メンバー】
 ・教育委員会
 ・日吉津村建設産業課
 ・鳥取県西部総合事務所
 ・米子警察署

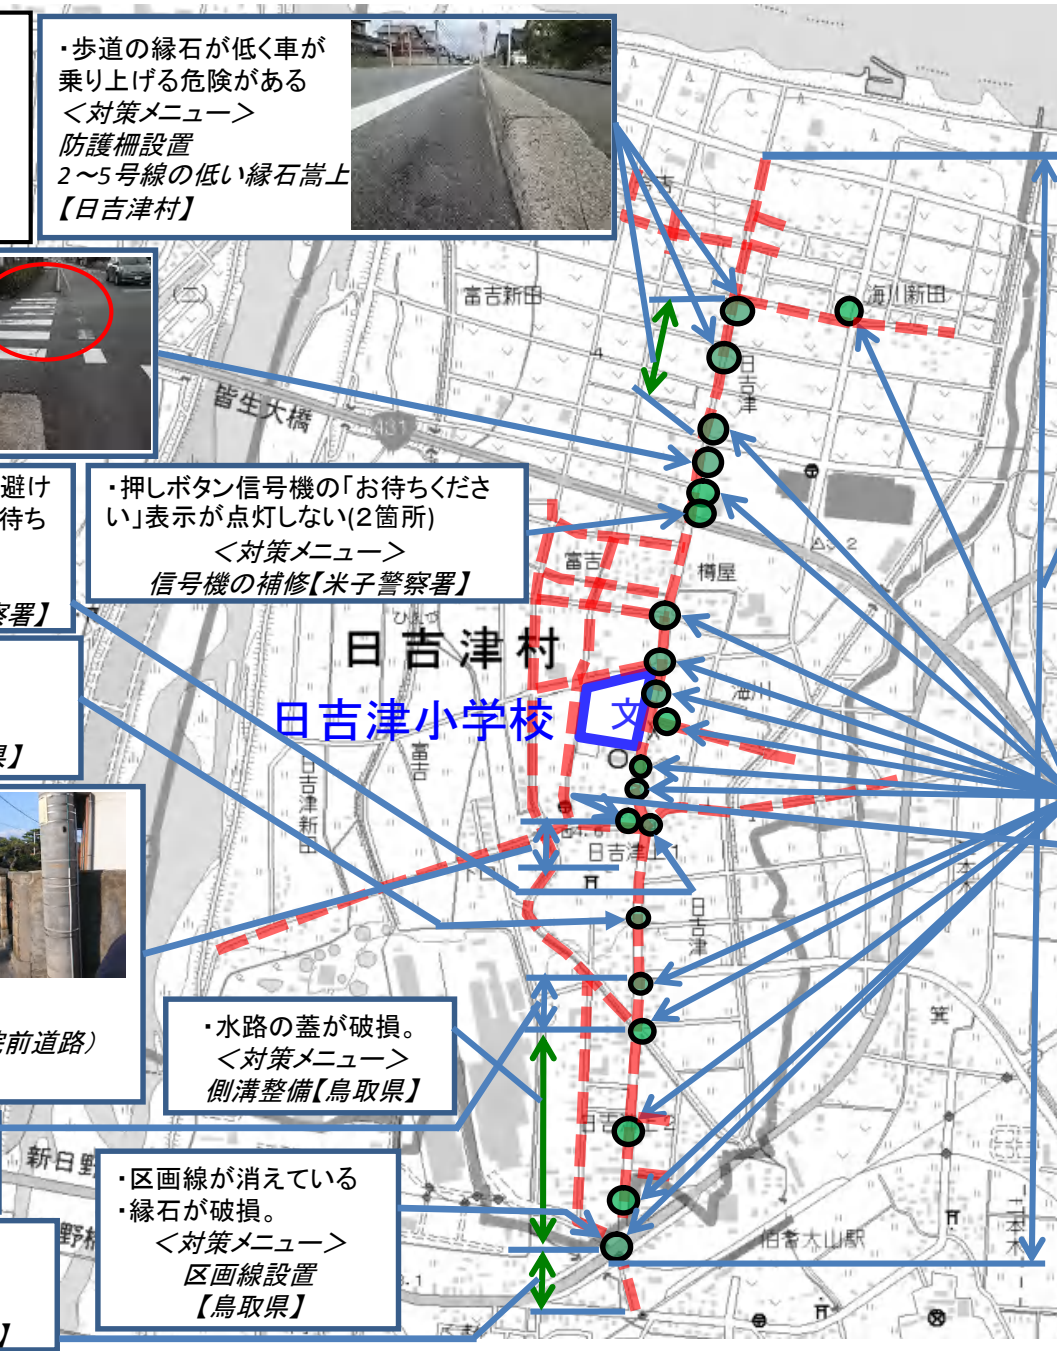
・歩道の縁石が低く車が
 乗り上げる危険がある
 <対策メニュー>
 防護柵設置
 2～5号線の低い縁石嵩上
 【日吉津村】

・隅切りがなく左折車が
 車道縁石に乗り上げる
 <対策メニュー>
 防護柵設置
 【日吉津村】

・北側からくる自動車が対向車を避けて
 路肩側に寄ってくるため、信号待ち
 の児童に接触の危険性がある
 <対策メニュー>
 横断歩道の位置変更【米子警察署】

・押しボタン信号機の「お待ちくださ
 い」表示が点灯しない(2箇所)
 <対策メニュー>
 信号機の補修【米子警察署】

・自転車歩行車道の起終点が不明
 な箇所がある。
 <対策メニュー>
 自転車歩行車道の標識整備
 【米子警察署】

・道路幅が狭くて危険
 ・水路に蓋がない
 <対策メニュー>
 側溝整備(蓋かけ等)【鳥取県】

・交差点の溜まり場
 がない。
 ・水路の蓋が破損。
 ・歩道の縁石が低い。
 ● <対策メニュー>
 減速マーク、歩道設置(養光院前道路)
 【鳥取県】

・水路の蓋が破損。
 <対策メニュー>
 側溝整備【鳥取県】

・横断歩道、予告マーク、「止
 まれ」、停止線等が消えている
 ため危険。
 <対策メニュー>
 横断歩道等の補修
 【米子警察署】

・歩道が凸凹になっている。
 ● <対策メニュー>
 減速マーク【鳥取県】

・水路の蓋が破損。
 ・歩道の縁石が低い。
 <対策メニュー>
 側溝整備(蓋かけ等)【鳥取県】

・区画線が消えている
 ・縁石が破損。
 <対策メニュー>
 区画線設置
 【鳥取県】
