# **日吉津村通学路交通安全プログラム**

**～通学路の安全確保に関する取り組みの方針～**

**令和元年9月(改定)**

**日吉津村通学路安全推進会議**

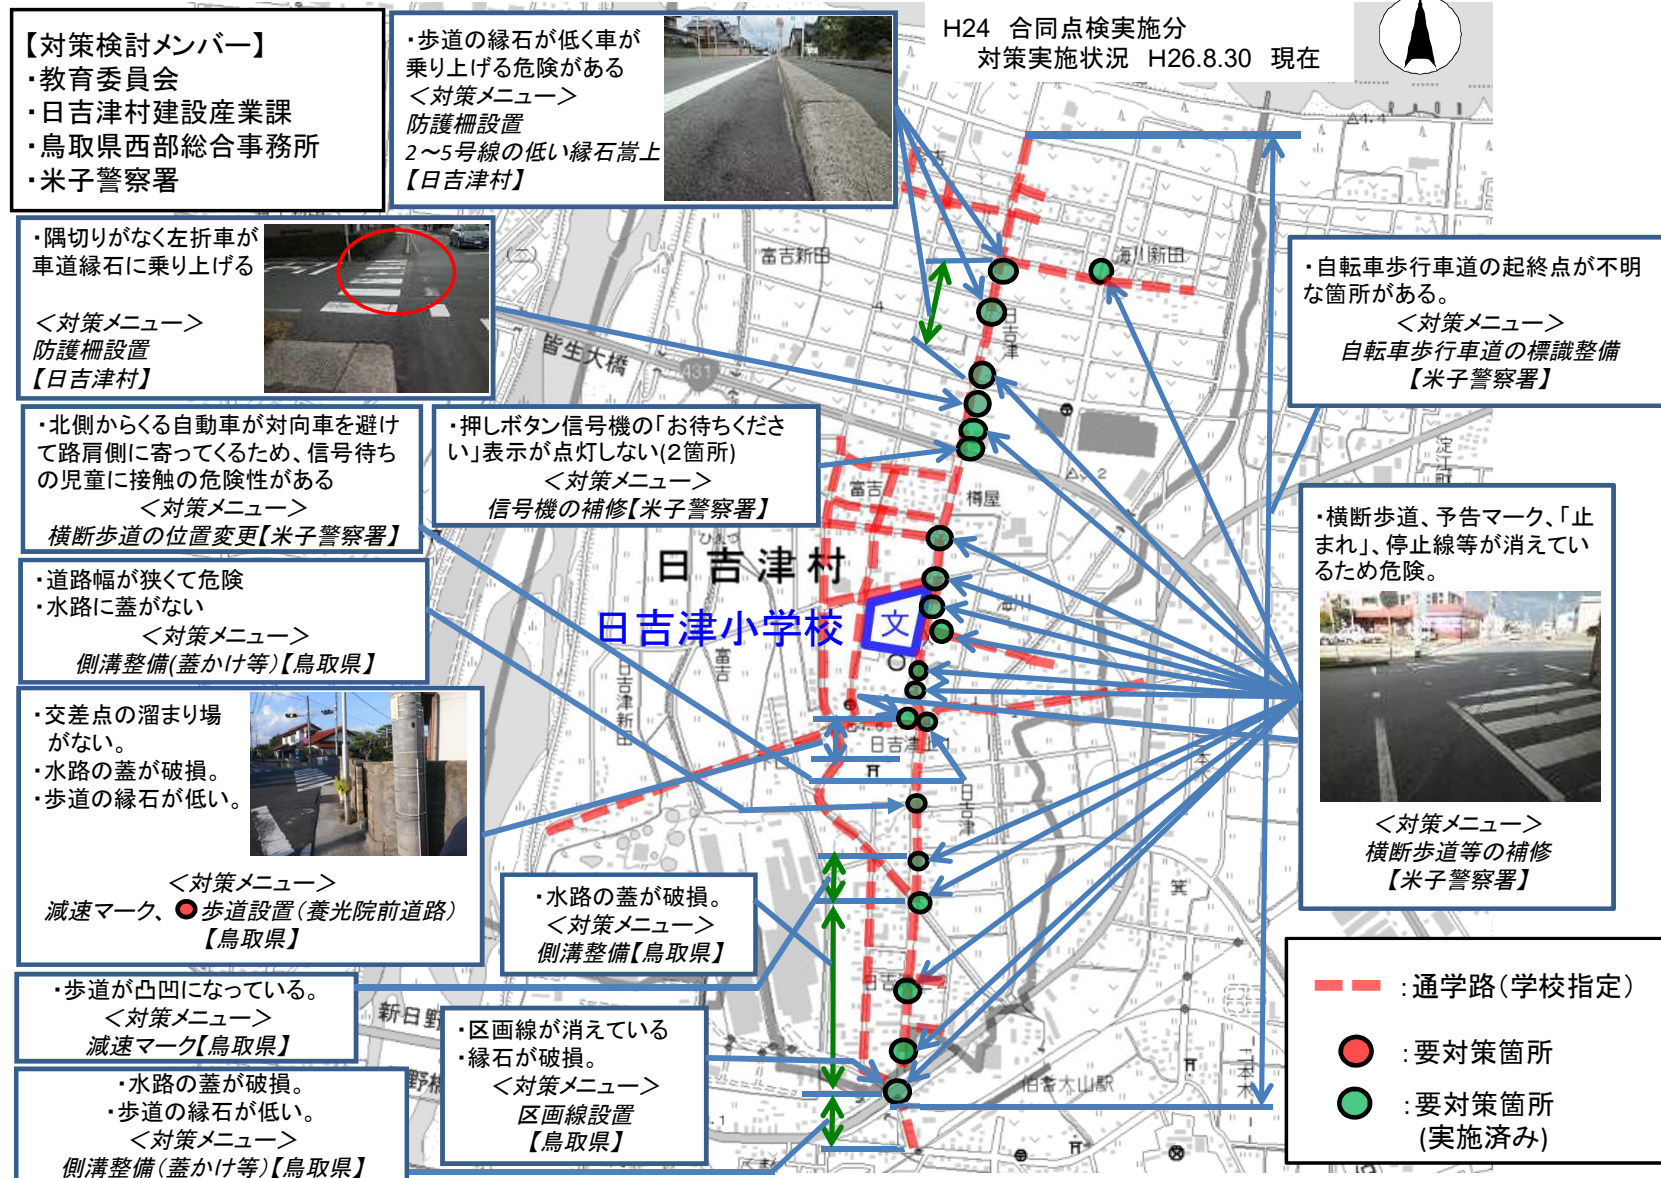
図 1

| 路線名 | 箇所名・住所 | 通学路の状況・危険の内容 | 対策内容 | 実施状況 | 事業主体 |
| 県道日吉津伯耆<br>大山停車場線 | 西伯郡日吉津村日吉津86-1地先<br>国道9号日吉津橋ガード下 | 区画線が消えている。歩道の縁石が壊れている | 区画線設置 | ○ | 鳥取県 |
| 県道日吉津伯耆<br>大山停車場線 | 西伯郡日吉津村日吉津384-5地先<br>神社道交差点北側 | 道路幅が狭い、水路に蓋がない | 側溝整備(蓋かけ等) | ○ | 鳥取県 |
| 県道日吉津伯耆<br>大山停車場線 | 西伯郡日吉津村日吉津893-2地先<br>村道旧国道線交差点 | 交差点の溜まり場がない。 | 安全表示 | ○ | 鳥取県 |
| 県道日吉津伯耆<br>大山停車場線 | JR山陰本線踏切 から<br>国道9号日吉津橋ガード下 | 水路の蓋が破損。歩道の縁石が低い | 側溝整備(蓋かけ等) | ○ | 鳥取県 |
| 県道日吉津伯耆<br>大山停車場線 | 国道9号日吉津橋ガード下 から<br>村道小路4号線 | 水路の蓋が破損 | 側溝整備(蓋かけ等) | ○ | 鳥取県 |
| 県道日吉津伯耆<br>大山停車場線 | 村道小路4号線 から<br>村道箕海川線 | 歩道が凸凹になっている | 減速マーク | ○ | 鳥取県 |
| 県道日吉津伯耆<br>大山停車場線 | 村道小路1号線 から<br>村道旧国道線 | 水路の蓋が破損。歩道の縁石が低い | ○減速マーク、歩道設置 | 一部 | 鳥取県 |
| 県道日吉津伯耆<br>大山停車場線 | 西伯郡日吉津村日吉津86-1地先<br>国道9号日吉津橋ガード下 | 横断歩道、「止まれ」、停止線が消えている箇所があり危険。 | 横断歩道等の補修 | ○ | 米子警察署 |
| 4 県道日吉津伯耆<br>大山停車場線 | 西伯郡日吉津村日吉津84-1地先<br>長尾ビル東側 | 横断歩道が消えている箇所があり危険。 | 横断歩道等の補修 | ○ | 米子警察署 |
| 県道日吉津伯耆<br>大山停車場線 | 西伯郡日吉津村日吉津65地先<br>上2公民館東側 | 横断歩道、予告マークが消えている箇所があり危険。 | 横断歩道等の補修 | ○ | 米子警察署 |
| 県道日吉津伯耆<br>大山停車場線 | 西伯郡日吉津村日吉津484-1地先<br>村道小路4号線交差点 | 横断歩道が消えている箇所があり危険。 | 横断歩道等の補修 | ○ | 米子警察署 |
| 県道日吉津伯耆<br>大山停車場線 | 西伯郡日吉津村日吉津441地先<br>村道箕海川線交差点 | 横断歩道、予告マーク(上下線)が消えている箇所があり危険。 | 横断歩道等の補修 | ○ | 米子警察署 |
| 県道日吉津伯耆<br>大山停車場線 | 西伯郡日吉津村日吉津893-2地先<br>村道旧国道線交差点 | 横断歩道が消えている箇所があり危険。 | 横断歩道等の補修 | ○ | 米子警察署 |
| 県道日吉津伯耆<br>大山停車場線 | 西伯郡日吉津村日吉津893-2地先<br>村道旧国道線交差点 | 北側からくる自動車が対向車を避けて路肩側に寄ってくるため、信号待ちの児童に接触の危険性がある。 | 横断歩道の位置変更 | ○ | 米子警察署 |
| 県道日吉津伯耆<br>大山停車場線 | 西伯郡日吉津村日吉津888-4地先<br>村道浜田1号支線交差点 | 横断歩道、予告マーク、「止まれ」、停止線が消えている箇所があり危険。 | 横断歩道等の補修 | ○ | 米子警察署 |
| 県道日吉津伯耆<br>大山停車場線 | 西伯郡日吉津村日吉津872-15地先<br>日吉津村役場東側 | 横断歩道、予告マークが消えている箇所があり危険。 | 横断歩道等の補修 | ○ | 米子警察署 |
| 県道日吉津伯耆<br>大山停車場線 | 西伯郡日吉津村日吉津1944地先<br>農道海川中央線交差点 | 「止まれ」、停止線が消えている箇所があり危険。 | 「止まれ」等の補修 | ○ | 米子警察署 |
| 県道日吉津伯耆<br>大山停車場線 | 西伯郡日吉津村日吉津876-1地先<br>日吉津小学校東側 | 横断歩道、予告マークが消えている箇所があり危険。 | 横断歩道等の補修 | ○ | 米子警察署 |
| 県道日吉津伯耆<br>大山停車場線 | 西伯郡日吉津村日吉津960-1地先<br>村道宮川北線交差点 | 横断歩道、予告マークが消えている箇所があり危険。 | 横断歩道等の補修 | ○ | 米子警察署 |

| 路線名 | 箇所名・住所 | 通学路の状況・危険の内容 | 対策内容 | 実施状況 | 事業主体 |
|---|---|---|---|---|---|
| 県道日吉津伯耆<br>大山停車場線 | 西伯郡日吉津村富吉1075-1地先<br>村道富吉南線交差点 | 横断歩道、予告マークが消えている箇所があり危険。 | 横断歩道等の補修 | ○ | 米子警察署 |
| 県道日吉津伯耆<br>大山停車場線 | 西伯郡日吉津村日吉津1356-1地先<br>国道431号交差点 | 押しボタン信号機の「お待ちください」表示が点灯しない。<br>(2箇所) | 信号機の補修 | ○ | 米子警察署 |
| 村道役場線 | 西伯郡日吉津村日吉津1351-1地先<br>イオン西館駐車場出入口 | 横断歩道が消えている箇所があり危険。 | 横断歩道等の補修 | ○ | 米子警察署 |
| 村道役場線 | 西伯郡日吉津村日吉津2097地先<br>村道2号線交差点 | 横断歩道の幅が歩道より狭い | 横断歩道等の補修 | ○ | 米子警察署 |
| 村道5号線 | 西伯郡日吉津村日吉津2555地先<br>県道日吉津伯耆大山停車場線交差点 | 「止まれ」、停止線が消えている箇所があり危険。 | 「止まれ」等の補修 | ○ | 米子警察署 |
| 県道日吉津伯耆<br>大山停車場線<br>村道役場線 | 国道9号日吉津橋ガード下<br>から<br>村道温泉線 | 自転車歩行車道の起終点不明な箇所がある。 | 自転車歩行車道の標識整備 | ○ | 米子警察署 |
| 村道役場線 | 西伯郡日吉津村日吉津1343-3地先<br>村道2号線交差点より南24m区間 | 隅切りがなく左折車が車道縁石に乗り上げる。 | 防護柵の設置 | ○ | 日吉津村 |
| 村道役場線 | 西伯郡日吉津村日吉津1514-3地先<br>村道4号線交差点より南17m区間 | 歩道の縁石が低く車が乗り上げる危険がある。 | 防護柵の設置<br>2～5号線間で、縁石の低い箇所嵩上 | ○ | 日吉津村 |
| 村道役場線 | 西伯郡日吉津村日吉津1514-1地先<br>村道5号線交差点より南15m区間 | 歩道の縁石が低く車が乗り上げる危険がある。 | 防護柵の設置 | ○ | 日吉津村 |

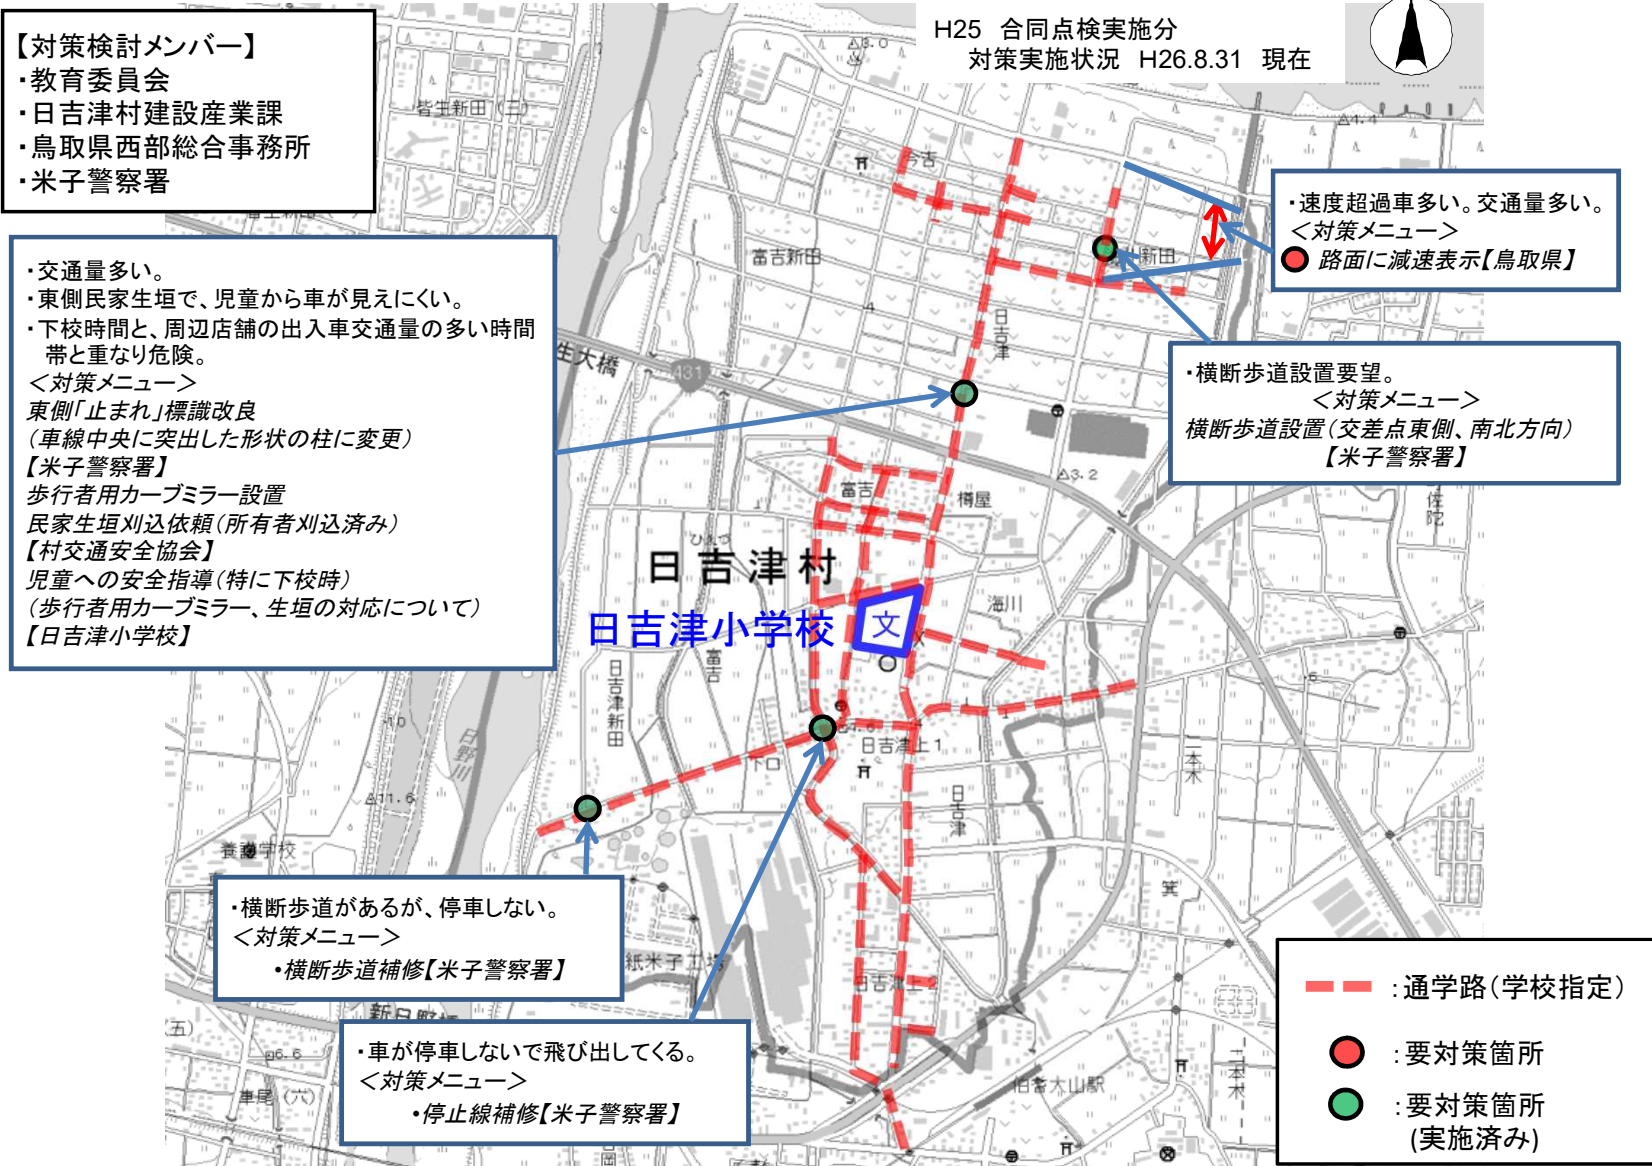
図 2

| 路線名 | 箇所名・住所 | 通学路の状況・危険の内容 | 対策内容 | 実施状況 | 事業主体 |
|---|---|---|---|---|---|
| 県道日吉津伯耆<br>大山停車場線 | 村道温泉線 から<br>村道5号線 | 速度超過車多い。交通量多い。 | 路面に減速表示 | | 鳥取県 |
| 県道日吉津伯耆<br>大山停車場線 | 西伯郡日吉津村日吉津2561地先<br>村道今吉中線交差点 | 横断歩道設置要望。 | 横断歩道設置<br>(交差点東側、南北方向) | ○ | 米子警察署 |
| 村道役場線 | 西伯郡日吉津村日吉津1343-3地先<br>村道2号線交差点 | 交通量多い。<br>東側民家生垣で、児童から車が見えにくい。<br>下校時間と、周辺店舗の出入車交通量の多い<br>時間帯と重なり危険。 | 東側「止まれ標識」改良<br>(車線中央に突出した形状の柱に変更) | ○ | 米子警察署 |
| 村道旧国道線 | 西伯郡日吉津村日吉津362地先<br>村道宮川線交差点 | 車が停車しないで飛び出してくる。 | 停止線補修 | ○ | 米子警察署 |
| 村道旧国道線 | 西伯郡日吉津村富吉675-1地先<br>村道環状線交差点 | 横断歩道があるが、停車しない。 | 横断歩道補修 | ○ | 米子警察署 |

| 路線名 | 箇所名・住所 | 通学路の状況・危険の内容 | 対策内容 | 実施状況 | 事業主体 |
|---|---|---|---|---|---|
| | | | 歩行者用カーブミラー設置<br>民家生垣刈込依頼(所有者刈込済み) | ○ | 村交通安全協会 |
| | | | 児童への安全指導(特に下校時)<br>(歩行者用カーブミラー、生垣の対応について) | ○ | 日吉津小学校 |

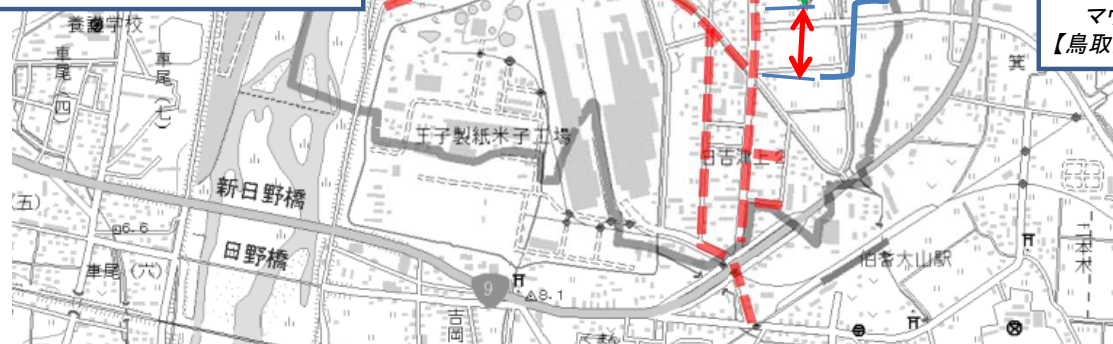
図 3

- ・交通量多い。
- ・東側民家生垣で、児童から車が見えにくい。
- ・下校時間と、周辺店舗の出入車交通量の多い時間帯と重なり危険。

- ・速度超過車多い。交通量多い。

- ・交差点の溜まり場がない。
- ・水路の蓋が破損。
- ・歩道の縁石が低い。
- ・歩道が凸凹になっている。

- ・自転車歩行者道が交差点まで完成していない。

東側「止まれ」標識改良(車線中央に突出した形状の柱に変更)【米子警察署】

交差点内カラー舗装、減速マーク、歩道にガードパイプ設置【日吉津村】

歩行者用カーブミラー設置。民家生垣刈込依頼(所有者刈込済み)再度 刈り込み範囲の拡大(所有者し、「事故多発」路面標示。止まれ標識刈込済み)。南北からの進入車両に対し、「ゆっくり」路面標示。東側からの進入車両に対柱に黄色点滅装置設置(昼夜点滅)

児童への安全指導(特に下校時)(歩行者用カーブミラー生垣の対応について)

交差点改良【日吉津村】

信号機設置(交差点改良が設置条件)【米子警察署】

● 路面に減速表示【鳥取県】

減速マーク、歩道設置(養光院前道路)、マウンドアップ歩道をフラット歩道に改良、側溝蓋掛け【鳥取県】

マウンドアップ歩道をフラット歩道に改良【鳥取県】

● 自転車歩行者道の設置  
【日吉津村】
