鳥取県 日吉津村 日吉津小学校通学路対策箇所図

H24 合同点検実施分
対策実施状況 H26.8.31 現在

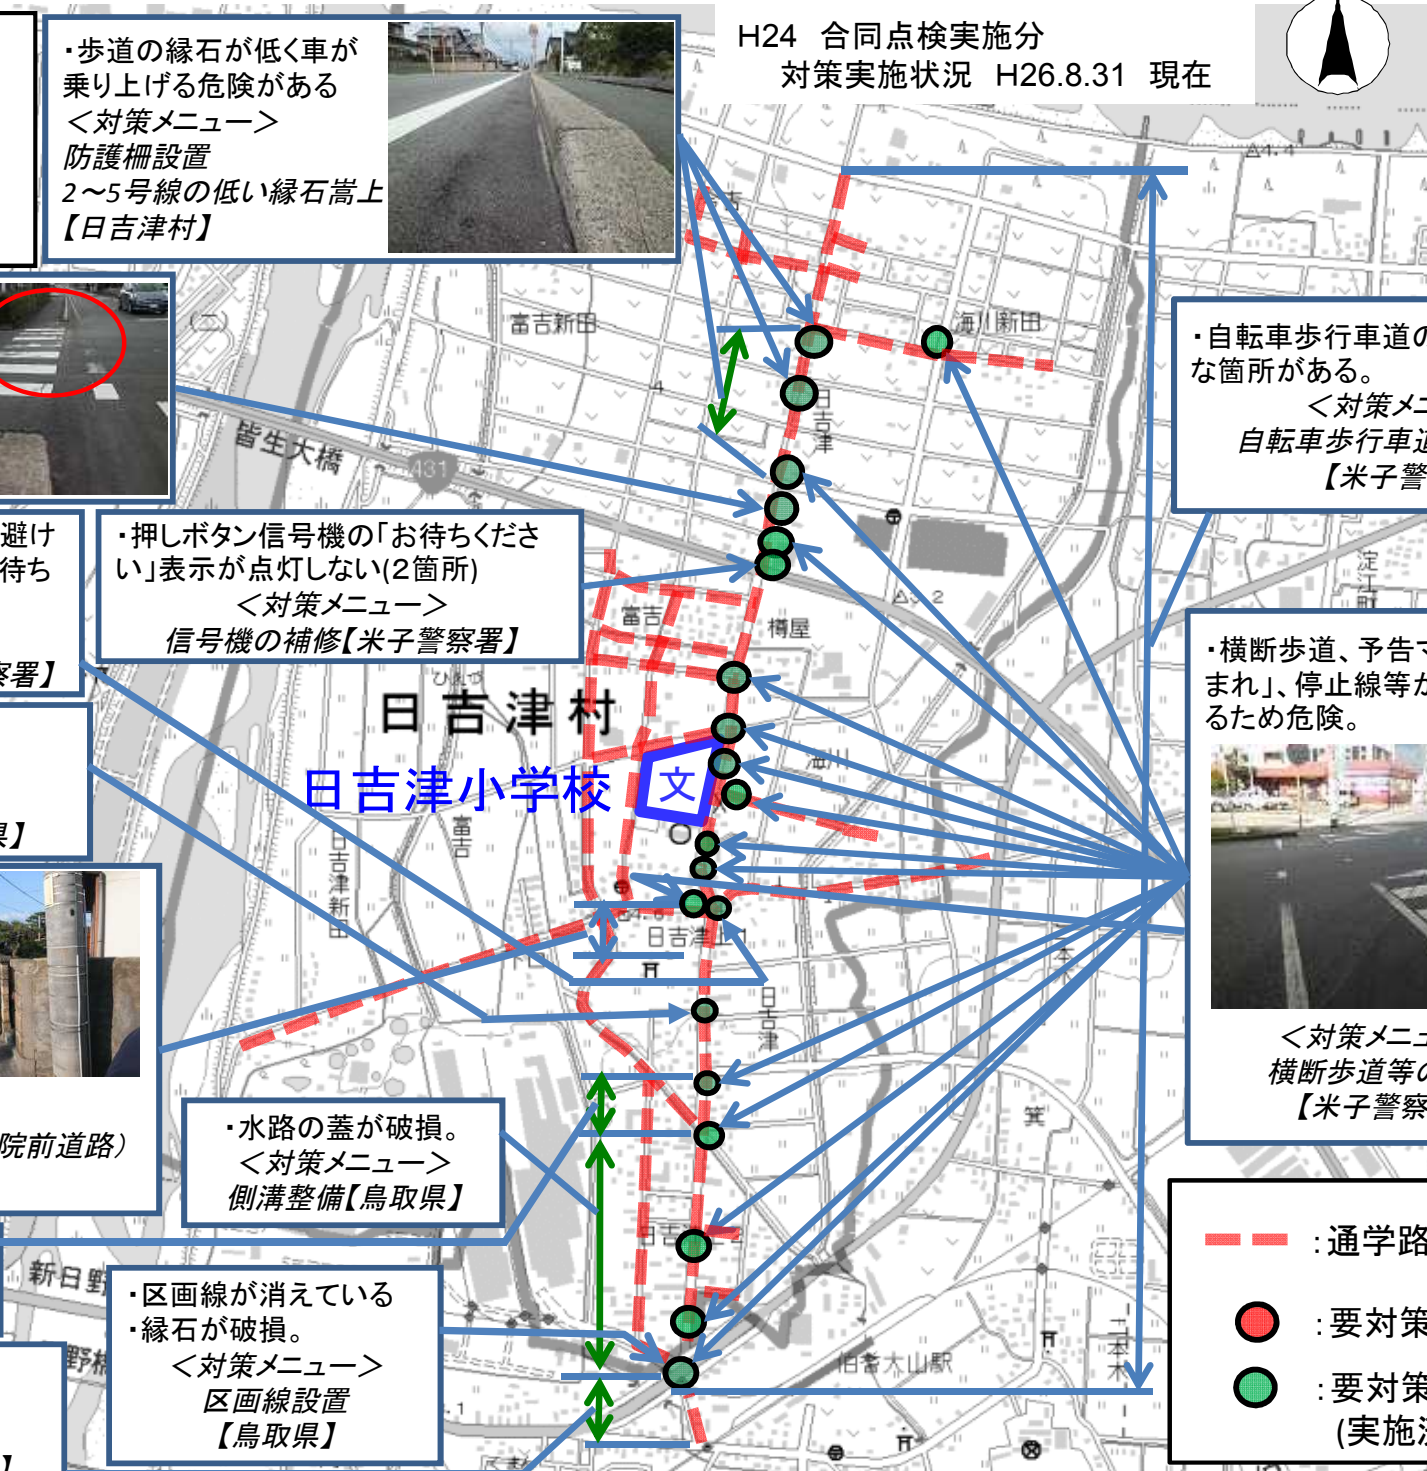
・歩道の縁石が低く車が
乗上げる危険がある
<対策メニュー>
 防護柵設置
 2～5号線の低い縁石嵩上
【日吉津村】

・隅切りがなく左折車が
車道縁石に乗り上げる
<対策メニュー>
 防護柵設置
【日吉津村】

・北側からくる自動車が対向車を避けて路肩側に寄ってくるため、信号待ちの児童に接触の危険性がある
<対策メニュー>
 横断歩道の位置変更【米子警察署】

・押しボタン信号機の「お待ちください」表示が点灯しない(2箇所)
<対策メニュー>
 信号機の補修【米子警察署】

・自転車歩行車道の起終点が不明な箇所がある。
<対策メニュー>
 自転車歩行車道の標識整備
【米子警察署】

・道路幅が狭くて危険
 ・水路に蓋がない
<対策メニュー>
 側溝整備(蓋かけ等)【鳥取県】

・交差点の溜まり場がない。
 ・水路の蓋が破損。
 ・歩道の縁石が低い。
<対策メニュー>
 減速マーク、●歩道設置(養光院前道路)
【鳥取県】

・水路の蓋が破損。
<対策メニュー>
 側溝整備【鳥取県】

・横断歩道、予告マーク、「止まれ」、停止線等が消えているため危険。
<対策メニュー>
 横断歩道等の補修
【米子警察署】

・歩道が凸凹になっている。
<対策メニュー>
 減速マーク【鳥取県】

・区画線が消えている
 ・縁石が破損。
<対策メニュー>
 区画線設置
【鳥取県】

・水路の蓋が破損。
 ・歩道の縁石が低い。
<対策メニュー>
 側溝整備(蓋かけ等)【鳥取県】
