# **日吉津村通学路交通安全プログラム**

**～通学路の安全確保に関する取り組みの方針～**

**令和5年5月(改定)**

**日吉津村通学路安全推進会議**

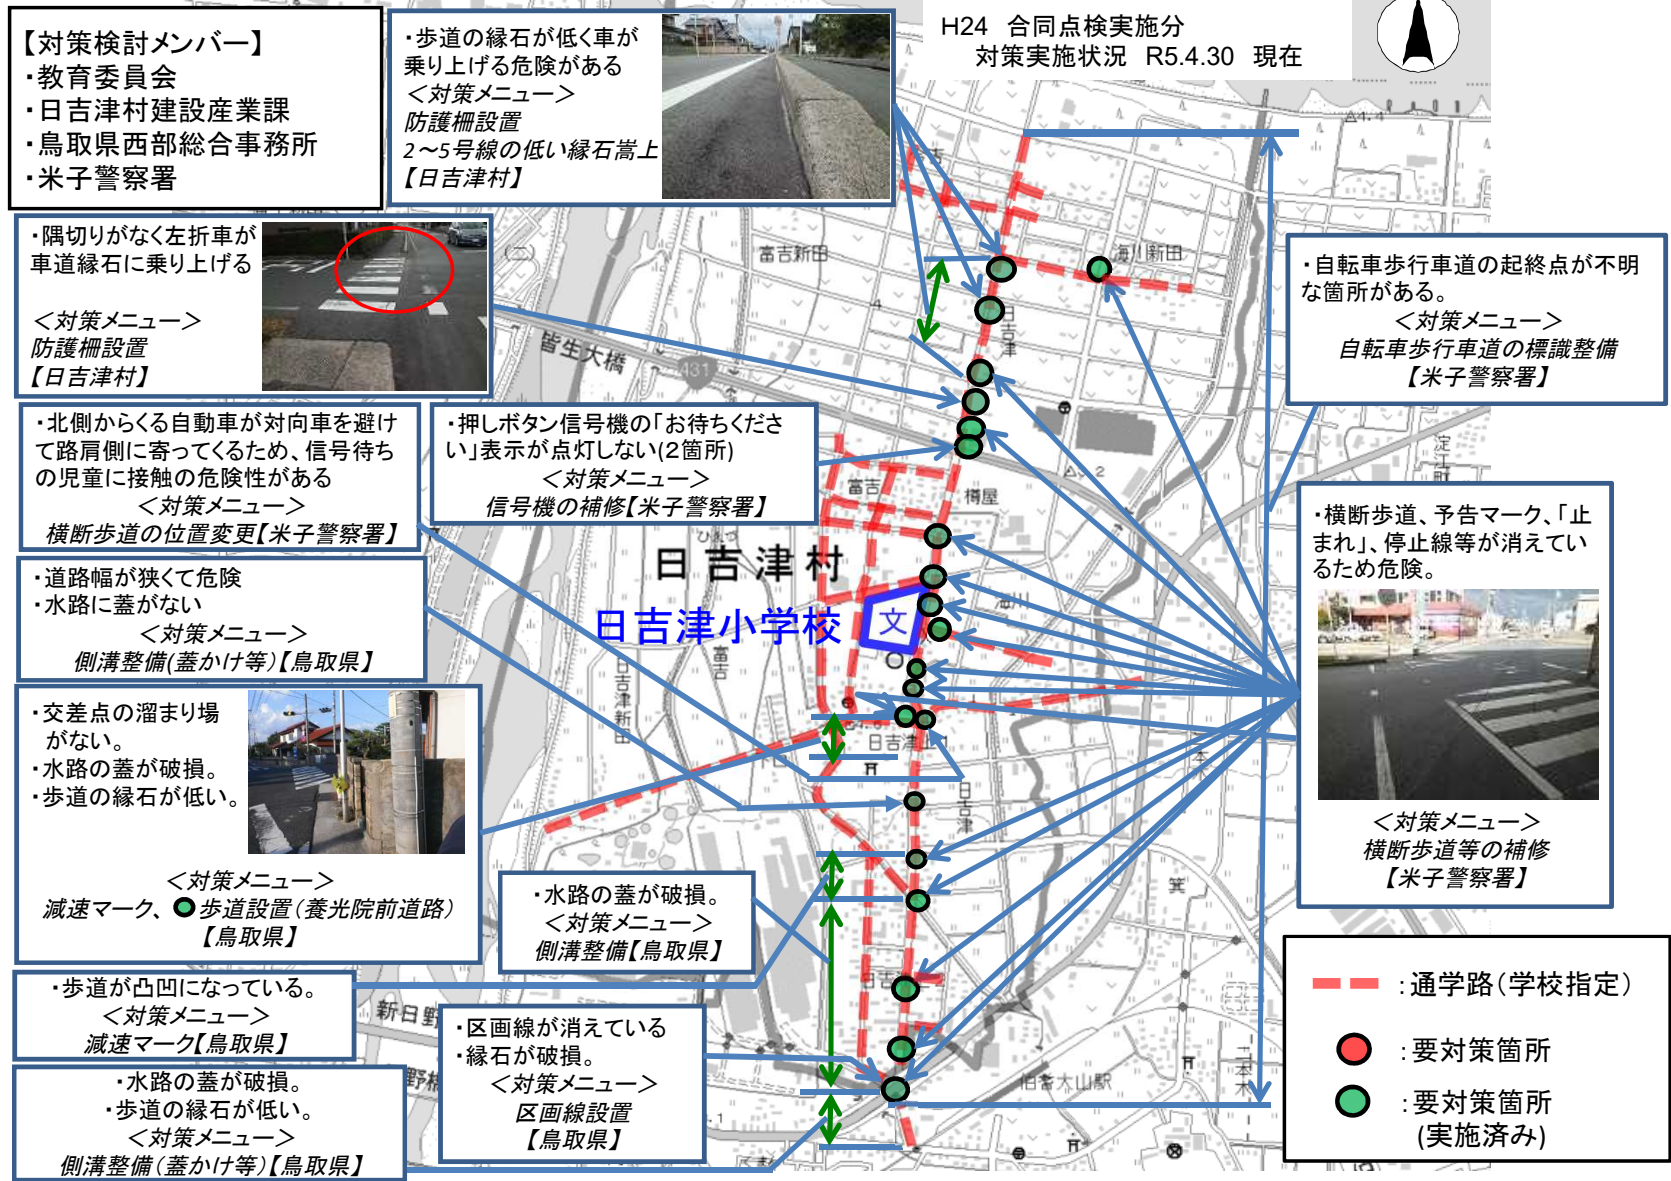
図 1

# 鳥取県 日吉津村 日吉津小学校・箕蚊屋中学校通学路対策箇所図

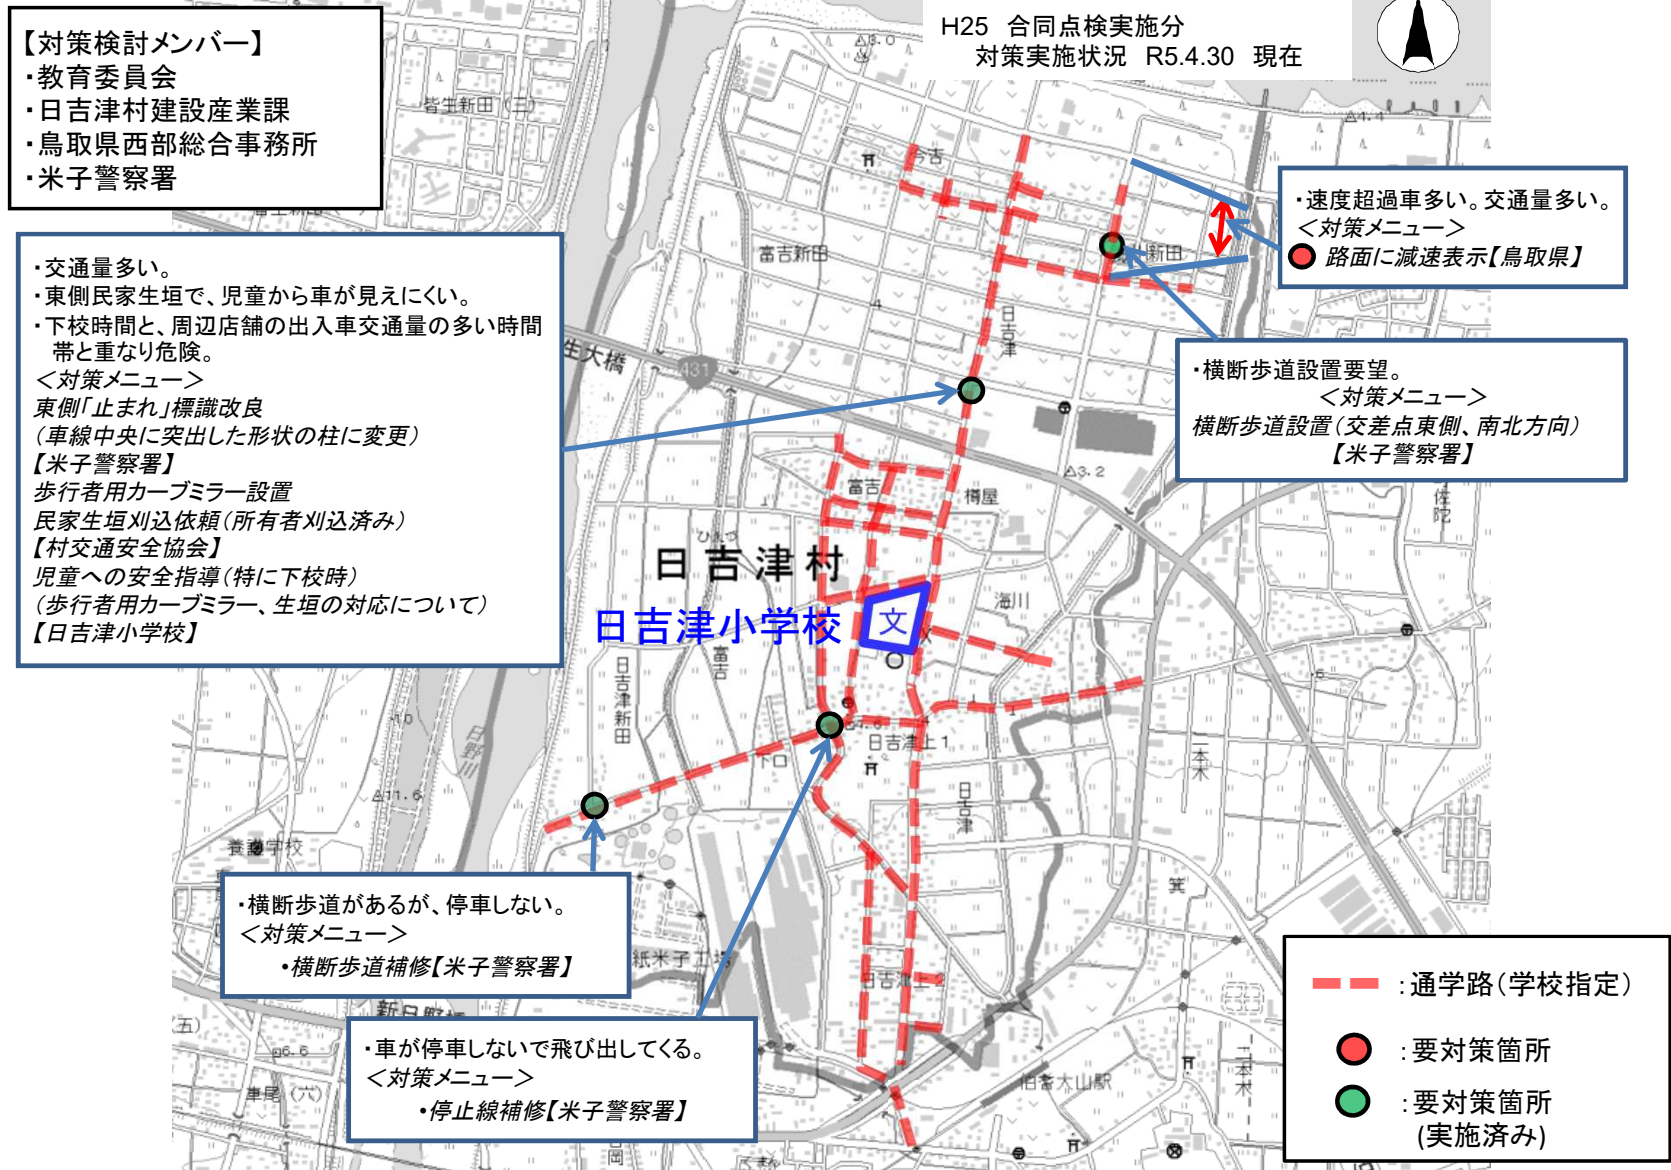
図 2

# 鳥取県 日吉津村 日吉津小学校・箕蚊屋中学校通学路対策箇所図

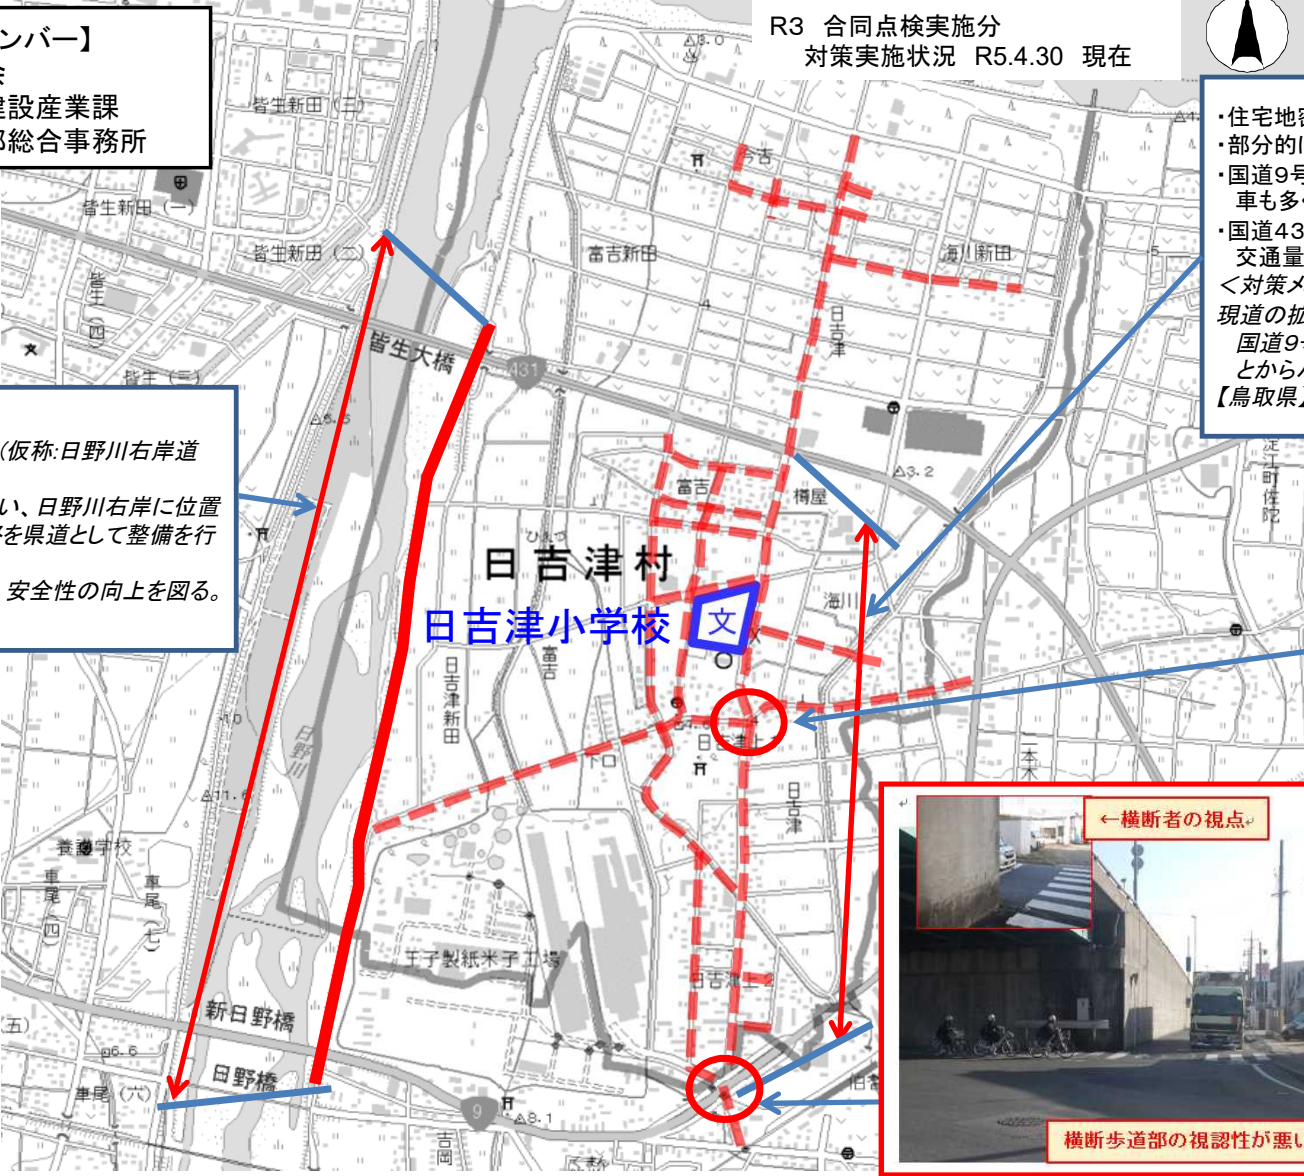
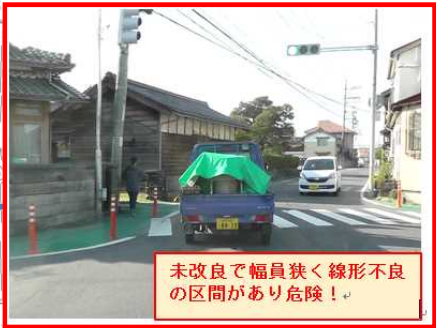
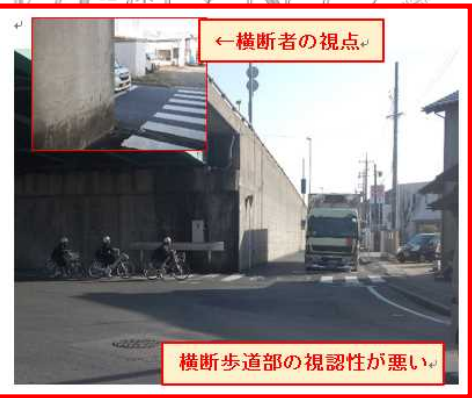
図 3

R3 合同点検実施分  
 対策実施状況 R5.4.30 現在

・住宅地密集地である。  
 ・部分的に車道、歩道幅員狭小区間がある。  
 ・国道9号との変則交差点があり、通過交通や大型車も多く危険  
 ・国道431号沿いに商業開発が進むことも予測され、交通量の増大が危惧される。  
 <対策メニュー>  
 現道の拡幅は、多数の住宅移転が必要となることや、国道9号変則交差点の改良も非常に困難であることからバイパスを整備する。  
 【鳥取県】

<対策メニュー>  
 「県道日吉津伯耆大山停車場線(仮称:日野川右岸道路)」としてバイパス整備する。  
 ・市街地方面からもアクセスし易い、日野川右岸に位置する道路及び河川管理用道路を県道として整備を行う。  
 ・現道の通過交通量を減少させ、安全性の向上を図る。  
 【鳥取県】

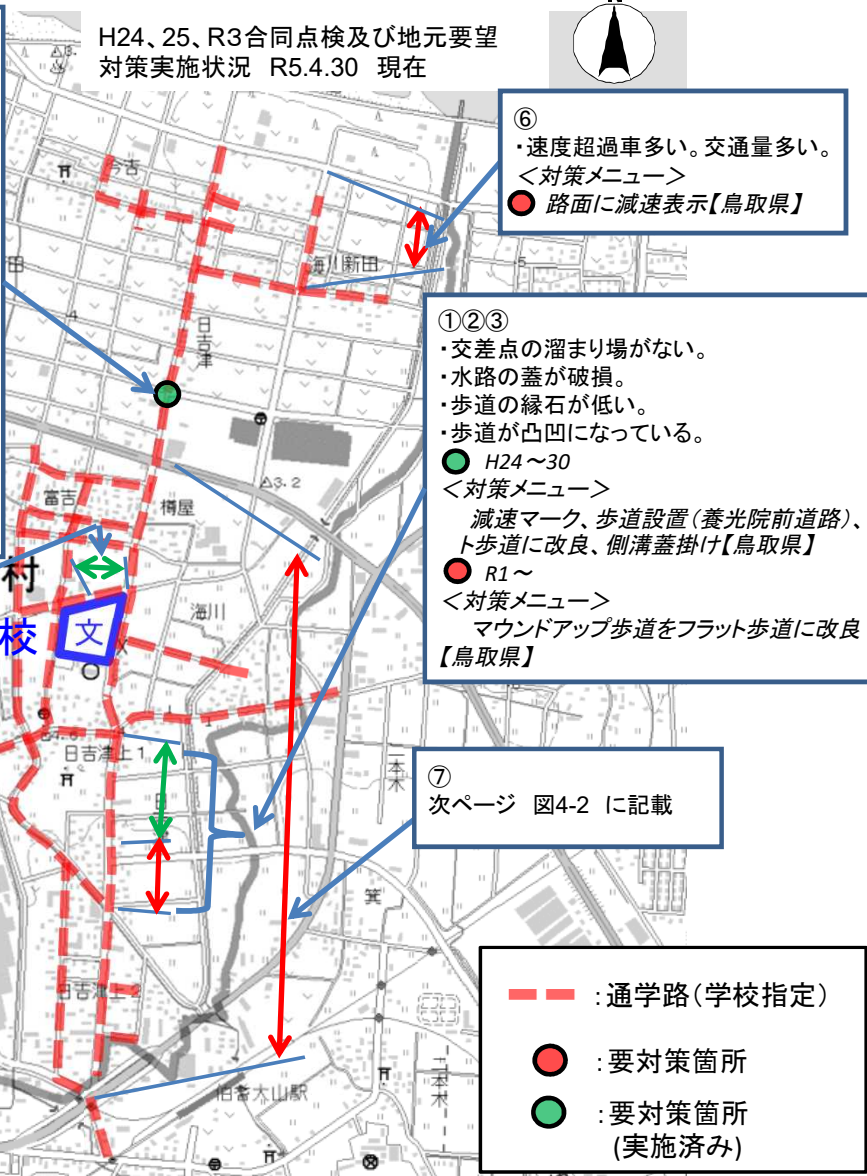
図 4-1

- ・交通量多い。
- ・東側民家生垣で、児童から車が見えにくい。
- ・下校時間と、周辺店舗の出入車交通量の多い時間帯と重なり危険。

- ・自転車歩行者道が交差点まで完成していない。

● H24～30  
 <対策メニュー>  
 東側「止まれ」標識改良(車線中央に突出した形状の柱に変更)【米子警察署】  
 交差点内カラー舗装、減速マーク、歩道にガードパイプ設置【日吉津村】  
 歩行者用カーブミラー設置。民家生垣刈込依頼(所有者刈込済み)再度刈り込み範囲の拡大(所有者し、「事故多発」路面標示。止まれ標識刈込済み)。南北からの進入車両に対し、「ゆっくり」路面標示。東側からの進入車両に対柱に黄色点滅装置設置(昼夜点滅)【村交通安全協会】  
 児童への安全指導(特に下校時)(歩行者用カーブミラー生垣の対応について)【日吉津小学校】

● R1～  
 <対策メニュー>  
 交差点改良【日吉津村】  
 信号機設置(交差点改良が設置条件)【米子警察署】

<対策メニュー>  
 ● 自転車歩行者道の設置【日吉津村】

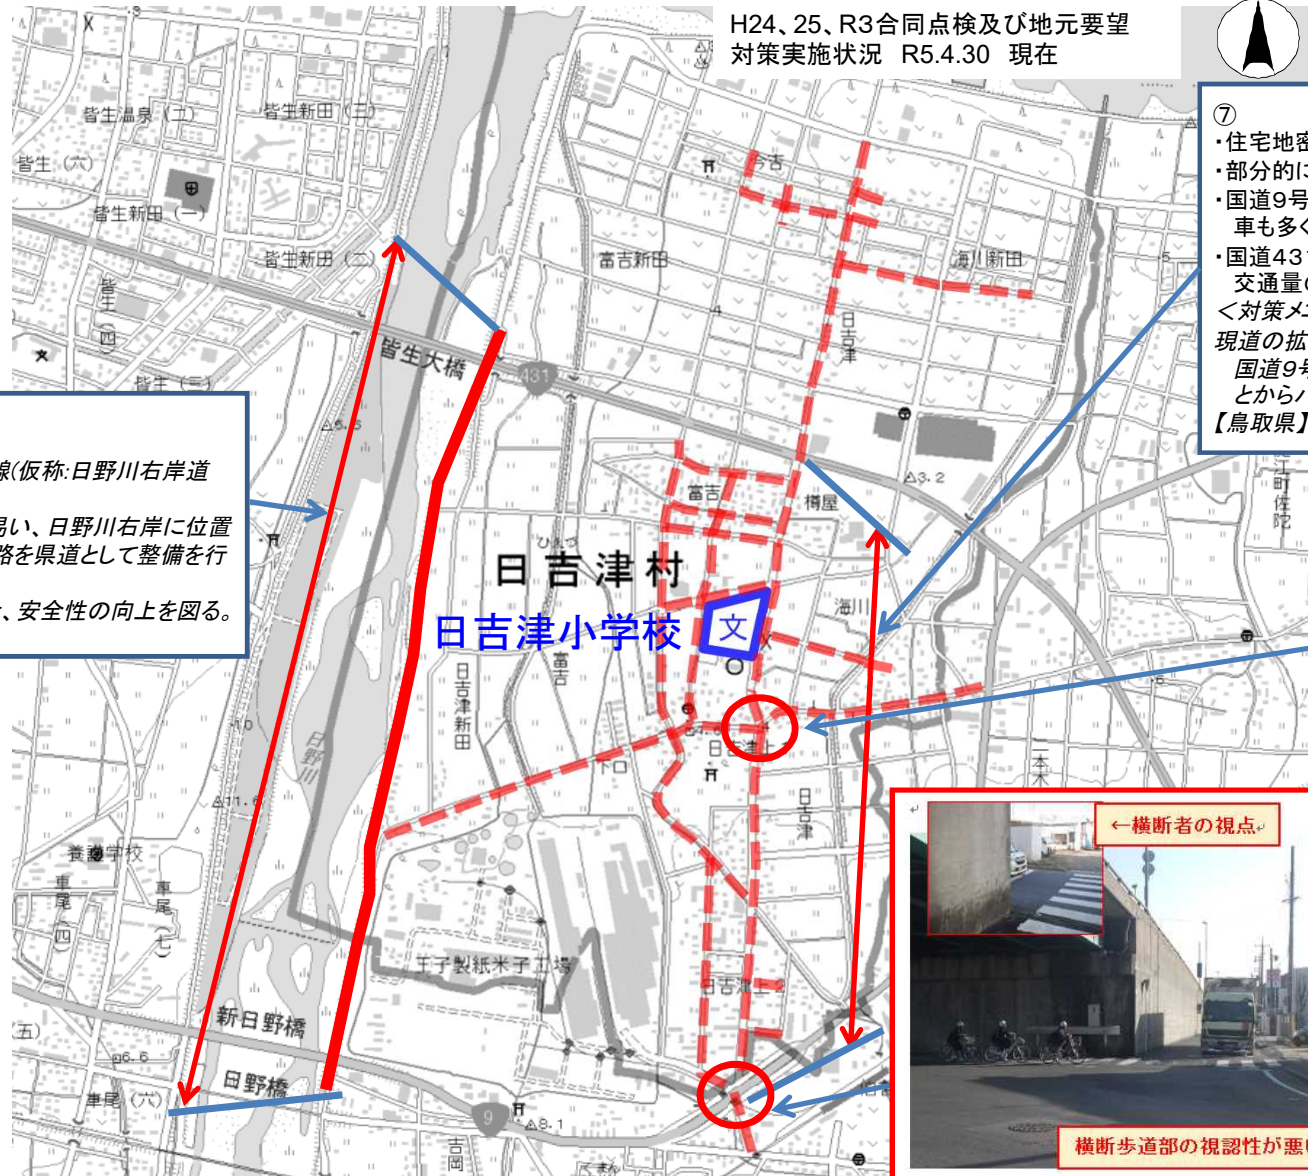
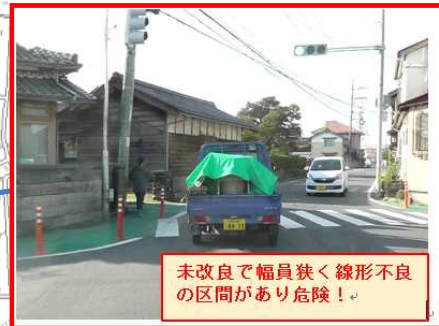
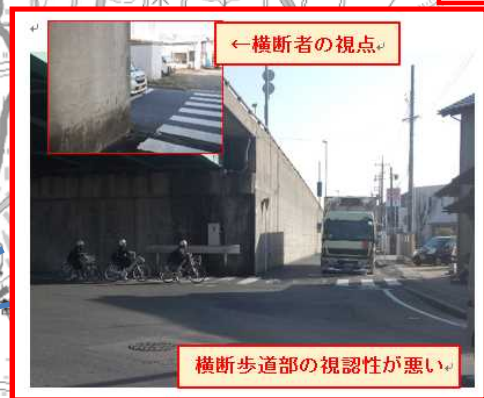
図 4-2

H24、25、R3合同点検及び地元要望  
対策実施状況 R5.4.30 現在

⑦  
 ・住宅地密集地である。  
 ・部分的に車道、歩道幅員狭少区間がある。  
 ・国道9号との変則交差点があり、通過交通や大型車も多く危険  
 ・国道431号沿いに商業開発が進むことも予測され、交通量の増大が危惧される。  
 <対策メニュー>  
 現道の拡幅は、多数の住宅移転が必要となることや、国道9号変則交差点の改良も非常に困難であることからバイパスを整備する。  
 【鳥取県】

⑦ R1~R9  
 <対策メニュー>  
 「県道日吉津伯耆大山停車場線(仮称:日野川右岸道路)」としてバイパス整備する。  
 ・市街地方面からもアクセスし易い、日野川右岸に位置する道路及び河川管理用道路を県道として整備を行う。  
 ・現道の通過交通量を減少させ、安全性の向上を図る。  
 【鳥取県】
